# TBR 轮胎胎体帘线稀并线原因分析与对策

**摘要:** 分析 TBR 轮胎胎体帘布稀并线异常的产生原因, 并提出相应解决方案。胶料流动性、工艺工装磨损、帘布渗胶质量、压延张力波动、胶部件接头缺陷、帘布局部拉伸等因素均会造成胎体帘线间距排列异常, 通过优化混炼工艺、工艺工装精细管理、提升帘布渗胶质量、稳定钢丝压延张力、严控压延机积胶均匀性与部件接头质量等措施, 可有效解决胎体稀并线异常问题。

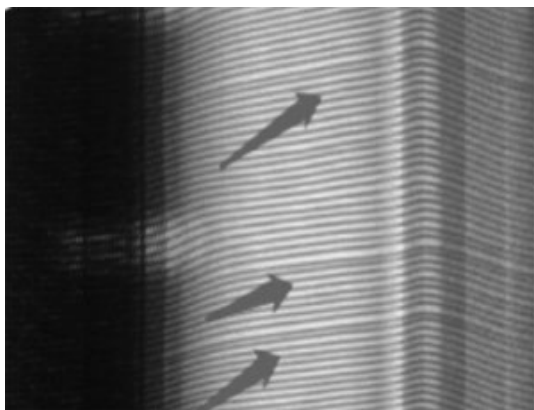
图1 轮胎 X 光帘线间距排列异常

轮胎生产过程中胎体帘布稀并线是最常见的病象之一, 如图 1 在轮胎制造企业中不良率 (后文称废品率) 均排在前列, 也是造成制造过程质量成本损失最多的病象, 严重时甚至可占到不良品的 2/3; 带有稀并线病象的轮胎肉眼无法有效甄别, 若误流入市场, 轮胎在使用过程中会出现寿命降低、侧鼓、抽丝爆、

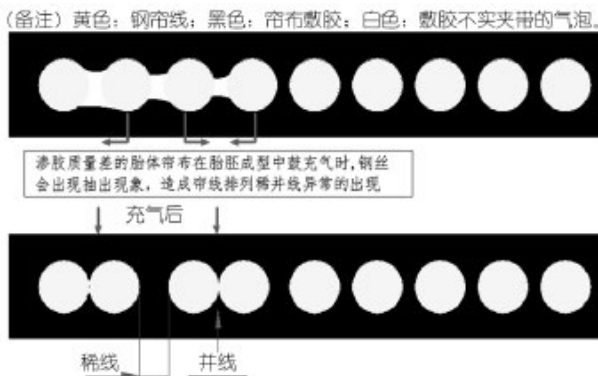
通过对试制胎体帘布渗胶质量的返检,发现部分胎体帘布渗胶质量较差如图2,特别是胎体帘布压延的首尾部分,有时甚至会出现脱层现象,通过选取渗胶质量不好的胎体帘布推进定向试验来验证帘布渗胶质量对帘线排列的影响,发现使用帘布渗胶质量差的胎体帘布发生帘线排列异常的发生率提高了5.21倍,通过分析得出结论为:胎体帘布渗胶不好,胶料对钢帘线排列的束缚力减弱,十分容易引发帘线排列异常质量缺陷。

图2 渗胶质量差的胎体帘布钢帘线排列变化

为强化胎体帘布渗胶质量控制,在胎体帘布压延过程中,对压延工序四辊压延机积胶量、辊温实际温度、压延速度进行专项控制,进一步夯实工艺要求的执行落地,以此来提升胎体帘布渗胶率。同时,对每一批次压延帘布,特别是首尾端均进行剥离力与渗胶

率检测，通过后方可向下工序流转，检测不达标的物料落实专项控制防止用于轮胎产品造成质量隐患。

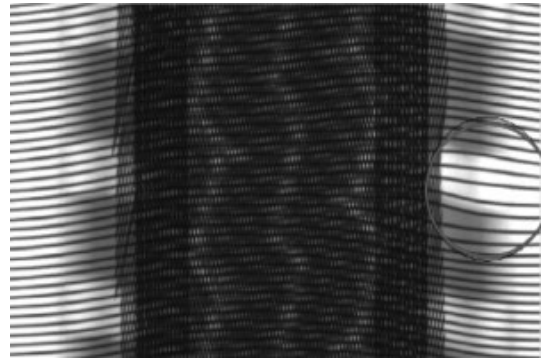
根据对轮胎胎体帘布稀并线废次品发生原因进行归类分析,发现胎侧、垫胶、内衬层等胶部件接头质量<sup>[2]</sup>所引发的帘线排列异常排在前列;轮胎在成型时因半成品接合面裁切质量不达标、人员操作不当等原因造成部件接头大、接头开,轮胎在硫化时该部位多余的胶料在硫化机内压作用下被挤入胎体帘间之间,造成胎体帘线间距排列异常,造成废次品胎,如图4。

图4 垫胶接头开引发的成品胎体稀并线异常

通过对部件接头质量不达标问题的系统排查分析，基本可锁定为设备问题与人员操作两个问题；设备方面是因轮胎成型机裁断系统裁切的部件接合面凸

凹不平，易出现部件接头大与接头开异常。人员操作方面是因人为操作不当造成部件接头大或接头开。通过对设备精度的修复和人员的系统培训，能够有效降低钢丝帘布排列异常问题的发生。
