# TBR 轮胎胎体帘线稀并线原因分析与对策

**摘要:** 分析 TBR 轮胎胎体帘布稀并线异常的产生原因, 并提出相应解决方案。胶料流动性、工艺工装磨损、帘布渗胶质量、压延张力波动、胶部件接头缺陷、帘布局部拉伸等因素均会造成胎体帘线间距排列异常, 通过优化混炼工艺、工艺工装精细管理、提升帘布渗胶质量、稳定钢丝压延张力、严控压延机积胶均匀性与部件接头质量等措施, 可有效解决胎体稀并线异常问题。

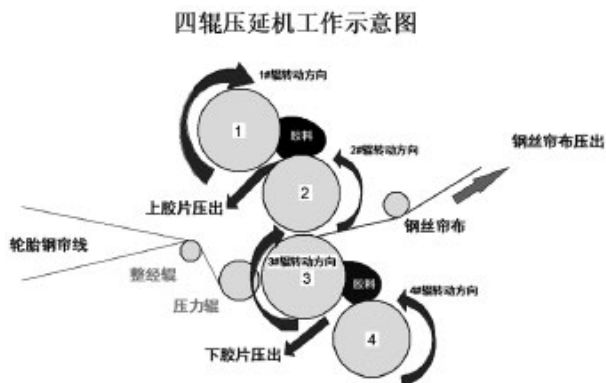
图5 钢丝帘布四辊压延机各工艺工装配置图

为强化胎体帘布渗胶质量控制,在胎体帘布压延过程中,对压延工序四辊压延机积胶量、辊温实际温度、压延速度进行专项控制,进一步夯实工艺要求的执行落地,以此来提升胎体帘布渗胶率。同时,对每一批次压延帘布,特别是首尾端均进行剥离力与渗胶

率检测，通过后方可向下工序流转，检测不达标的物料落实专项控制防止用于轮胎产品造成质量隐患。
